臺南市立學甲區學甲國小附設幼兒園

103 年度教育部補助改善教學環境設備成果報告

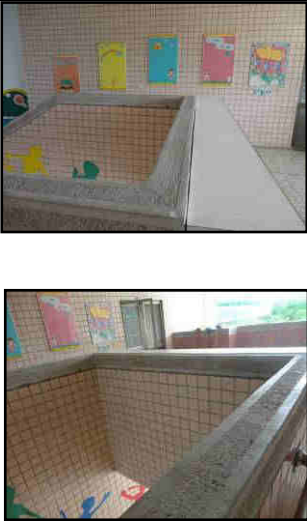
改善項目名稱		樓梯防護網		編號	1
改善前照片

未改善前說明	幼兒園教室往寢室二樓樓梯，無裝設防護網，小朋友曾因好奇爬上鞋櫃往樓下看或丟鞋子，相當危險，建議宜加裝防護設施，維護幼童安全。	
	改善方法			增設樓梯防護網	
改善後照片

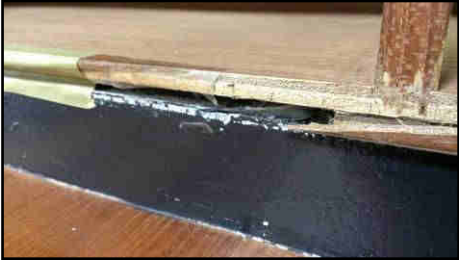
改善項目名稱	更新棉被櫃		編號	4
改善前照片

未改善前說明	棉被櫃木質隔板脫落，底板腐壞，無法區隔個人寢具，並無設置拉門，常有螞蟻、蜘蛛、蟑螂爬入棉被裡。

改善方法	建議更新棉被櫃。	
改善後照片

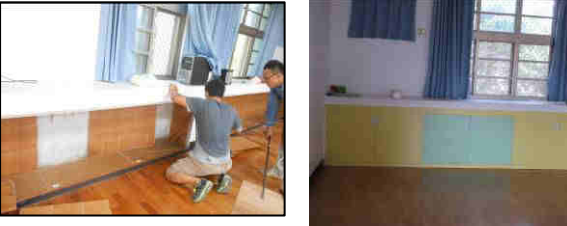
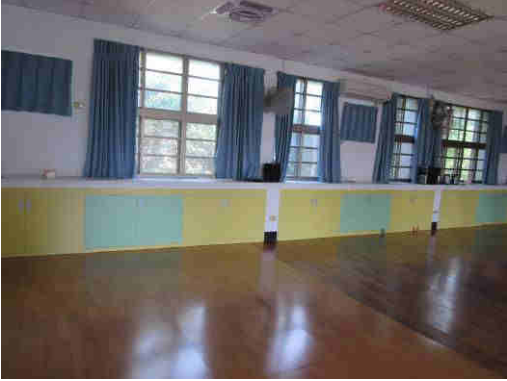
效益	棉被櫃更新後，兒童寢具衛生防護更加分。

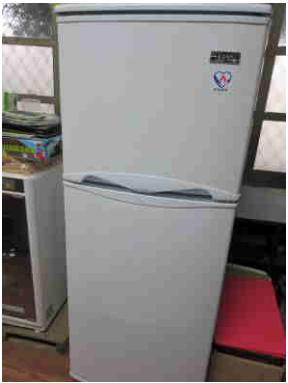
效益	<p>讓抗生素之藥物需冷藏，能獲得友善的儲存，孩子中午用藥多一層保障。</p>
			使用經費	<p>新台幣 5700 元整</p>

改善項目名稱	存放藥物之小冰箱		編號	6
改善前照片	目前無設置小冰箱		未改善前說明	<p>幼兒園家長有時商請老師協助幼童服藥，但藥物經醫師告知需存放於冰箱裡。但幼兒園冰箱僅提供點心類冷藏，為安全起見，衛生所建議：藥物與食物不適合存放同一冰箱裡。</p>
			改善方法	<p>擬增：存放藥物之小冰箱。</p>
改善後照片

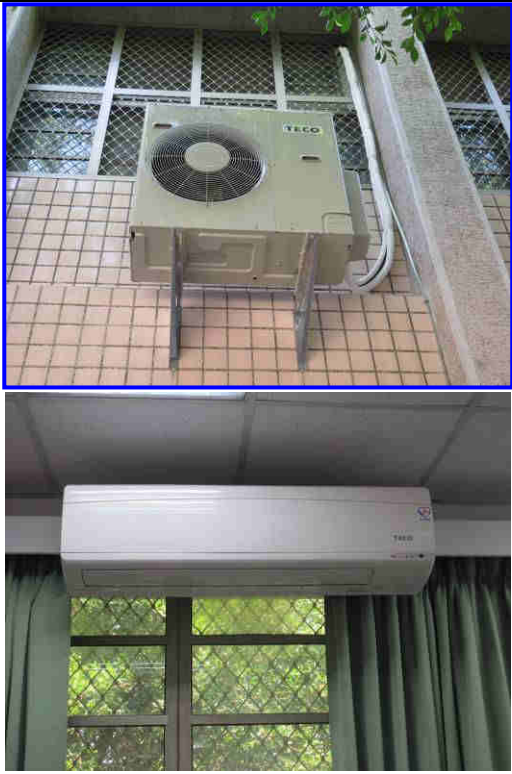
效益	幼兒園為二樓建築，二樓非常悶熱，孩子閱讀時都汗流浹背，有冷氣設置後，閱讀時不會滿身大汗了。
			使用經費	新台幣 122,400 元整

改善項目名稱	圖書室變頻節能冷氣		編號	7
改善前照片	目前無設置		未改善前說明	幼兒園的圖書室在二樓，樓頂太陽直曬，夏天非常悶熱。幼兒在圖書室閱讀，常因天氣炎熱，無法專心閱讀書籍。
			改善方法	擬增：變頻節能冷氣。
改善後照片

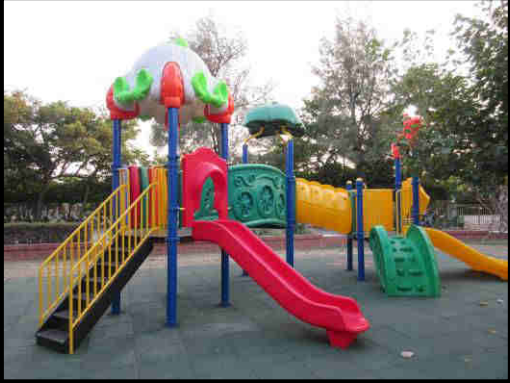
未改善前說明	<p>遊戲設備因老舊而不堪使用。</p> <ul style="list-style-type: none"> • 85 年設置之大型遊具，已破損嚴重，滑梯磨損易傷褲子、及危及幼童安全。 • 溜滑梯是幼童最愛，但三做滑梯都已老舊破損，尤其階梯破損影響幼童安全。

效益	將近 20 年的遊具，能夠如期更新，讓孩子能玩得安全。家長非常肯定學校的用心。

改善方法	擬更新新型遊具。
改善後照片

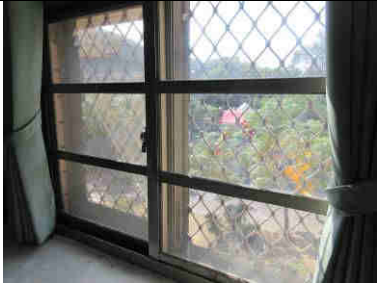
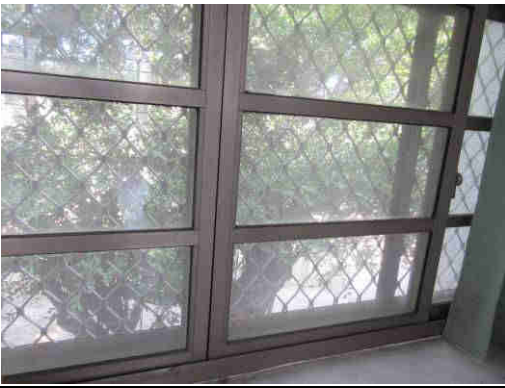
改善項目名稱		原有鋁窗鋁門修繕（五金另料更新）	編號	10
改善前照片

未改善說明	幼兒園鋁窗鋁門因年久變形。開關不易。教室門無法順理上鎖。

改善方法	請鋁窗工人逐一檢查逐一修理鋁窗鋁門。
改善後照片

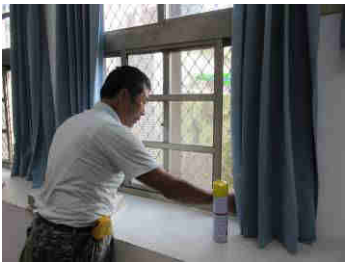
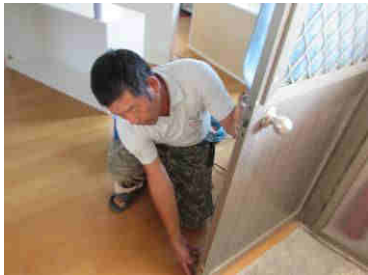
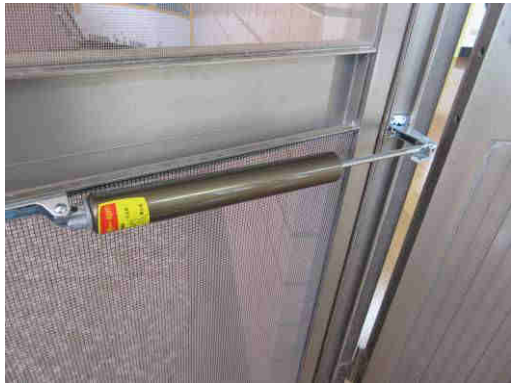
效益	鋁窗鋁門方便鎖與開關。
