# 臺南市學甲區學甲國民小學附設幼兒園 申請改善教學環境設備補助計畫書

## 貳、改善規劃：

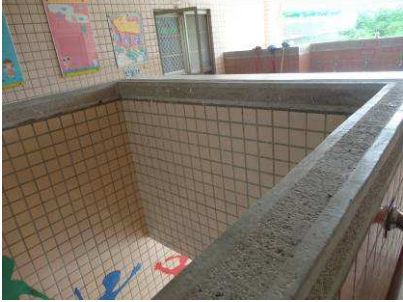
項次	1	項目	依據幼兒園設備標準第三章第 18 條第三點 樓梯應設防護措施—樓梯防護網	
購置（使用）時間	擬新申購			
現況概述 及需求說明	<ul style="list-style-type: none"> <li>• 幼兒園教室往寢室二樓樓梯，無裝設防護網，小朋友曾因好奇爬上鞋櫃往樓下看或丟鞋子，相當危險，建議宜加裝防護設施，維護幼童安全。</li> </ul>			
<b>現況圖片或照片</b> （圖片或照片應清晰且足以說明現況， <b>至少應有近景及全景各 1 張</b> ）

<p style="text-align: center;">二樓往一樓無防護網</p>

<p style="text-align: center;">寢室外一樓往二樓樓梯無防護網</p>		
	依據幼兒園設備標準第三章第 18 條第三點 擬增：樓梯防護網。			
	<input checked="" type="checkbox"/> 是 <input type="checkbox"/> 否 符合幼兒園及其分班基本設施設備標準、CNS 國家標準、建築及消防等相關法令之規定			
補充說明				
項次	2	項目	依據幼兒園設備標準第四章第 27 條第十點 設置完善之給水淨水系統—飲水機	
購置（使用）時間	新設置			
現況概述 及需求說明	全員 59 位幼童（因身障生減招一名）無飲水機設備，學生需自行準備茶水，但冬天到來或幼童感冒吃藥，就無法提供溫水

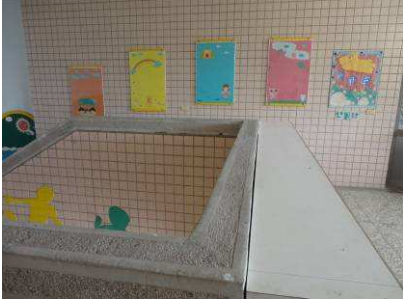
<p style="text-align: center;">寢室鞋櫃緊鄰樓梯</p>

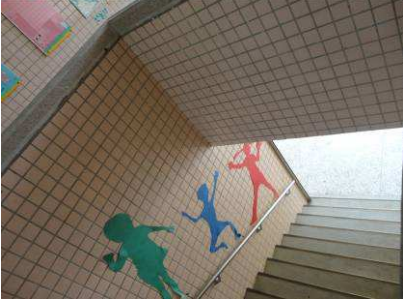
<p style="text-align: center;">二樓往一樓無防護網</p>

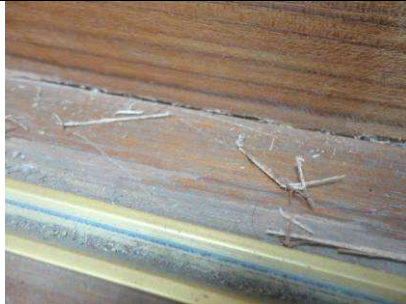
<b>現況圖片或照片</b>		目前無設置	
<b>改善方式說明</b>		依據幼兒園設備標準第四章第 27 條第十點 擬新購飲水機一台 <input checked="" type="checkbox"/> 是 <input type="checkbox"/> 否 符合幼兒園及其分班基本設施設備標準、CNS 國家標準、建築及消防等相關法令之規定	
<b>補充說明</b>			
<b>項次</b>	3	<b>項目</b>	依據幼兒園設備標準第四章第 21 條第六點 收納玩具教具書籍等儲存設備—更新置物櫃
<b>購置（使用）時間</b>		86 年	
<b>現況概述及需求說明</b>		<ul style="list-style-type: none"> <li>• 白板旁的置物櫃軌道軌道變形，木質門板剝落。幼童曾扎到</li> </ul>	
<b>現況圖片或照片</b> (圖片或照片應清晰且足以說明現況， <u>至少</u> 應有近景及全景各 1 張)

<p>櫃子老舊</p>

<p>室內櫃子全景</p>
<b>改善方式說明</b>		依據幼兒園設備標準第四章第 21 條第六點 整建：建議修繕，材質更換。。 <input checked="" type="checkbox"/> 是 <input type="checkbox"/> 否 符合幼兒園及其分班基本設施設備標準、CNS 國家標準、建築及消防等相關法令之規定	
<b>補充說明</b>		置物櫃材質太笨重，幼童不易開啟。	
<b>項次</b>	4	<b>項目</b>	依據幼兒園設備標準第四章第 26 條設置教材教具、業務資料櫃、置物櫃—更新棉被櫃
<b>購置（使用）時間</b>		86 年	
<b>現況概述及需求說明</b>	<ul style="list-style-type: none"> <li>• 棉被櫃木質隔板脫落，底板腐壞，無法區隔個人寢具，並無設置拉門，常有螞蟻、蜘蛛、蟑螂爬入棉被裡。</li> </ul>

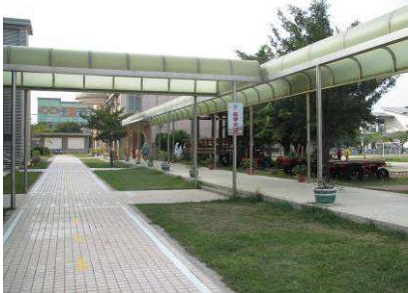
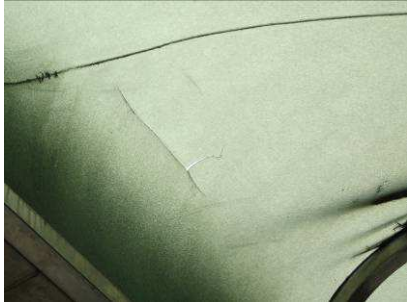
<b>改善方式說明</b>		依據幼兒園設備標準第四章第 26 條 整建：建議更新棉被櫃。 <input checked="" type="checkbox"/> 是 <input type="checkbox"/> 否 符合幼兒園及其分班基本設施設備標準、CNS 國家標準、建築及消防等相關法令之規定	
<b>補充說明</b>		置物櫃材質太笨重，幼童不易開啟。	
<b>項次</b>	5	<b>項目</b>	更新幼兒上放學通廊之防水遮雨棚之鋁塑板
<b>購置(使用)時間</b>		民國 86 年迄今	
<b>現況概述及需求說明</b>		此通廊為幼兒雨天上放學之重要通道，但因遮陽棚老舊，棚頂鋁塑板碎化破洞，以致下雨時無法有效抵擋雨水，導致通廊濕滑，幼兒行走時容易被雨水淋到而滑倒產生危險。	
<b>現況圖片或照片</b> (圖片或照片應清晰且足以說明現況， <u>至少應有近景及全景各 1 張</u> )

通廊遮陽棚全景	遮陽板老舊破損易漏雨

<b>改善方式說明</b>		擬更換鋁塑板 1 式。	
		<input checked="" type="checkbox"/> 是 <input type="checkbox"/> 否 符合幼兒園及其分班基本設施設備標準、CNS 國家標準、建築及消防等相關法令之規定	
<b>補充說明</b>		此工程施工項目係為更新老舊 PC 板，無請領建照及使照之需。	
<b>項次</b>	6	<b>項目</b>	添購變頻節能冷氣
<b>購置（使用）時間</b>	擬：新購冷氣		
<b>現況概述及需求說明</b>	<ul style="list-style-type: none"> <li>• 幼兒園教室每到夏天悶熱，又幼童罹患異位性皮膚炎日益增多。家長屢屢向校方反映，希望增購冷氣，並反應私立幼兒園設備都有冷氣，希望公立幼兒園設備上也能趕上，不負家長的期待。</li> </ul>		
<b>現況圖片或照片</b>	  <p style="text-align: center;">教室悶熱</p>		  <p style="text-align: center;">無冷氣設施</p>
<b>改善方式說明</b>	擬：增購變頻節能冷氣。 <input checked="" type="checkbox"/> 是 <input type="checkbox"/> 否 符合幼兒園及其分班基本設施設備標準、CNS 國家標準、建築及消防等相關法令之規定		
<b>補充說明</b>	在教室常因天氣悶熱幼童流很多汗，老師不斷為小孩更換衣服，最高紀錄一天中可換五件上衣。如果能提供舒適、宜人的室內溫度，對幼童皮膚、情緒均有非常正面舒緩之效。		
<b>項次</b>	7	<b>項目</b>	存放藥物之小冰箱
<b>購置</b>	擬：新建		
<b>現況概述及需求說明</b>	<ul style="list-style-type: none"> <li>• 幼兒園家長有時商請老師協助幼童服藥，但藥物經醫師告知需存放於冰箱裡。但幼兒園冰箱僅提供點心類冷藏，為安全起見，衛生所建議：藥物與食物不適合存放同一冰箱裡。</li> </ul>

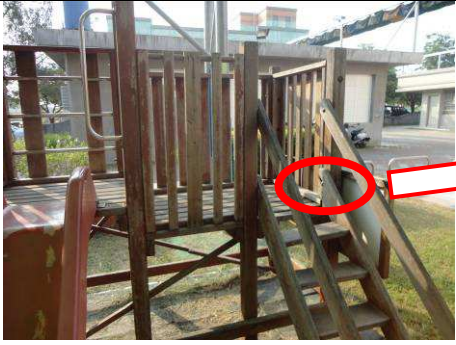
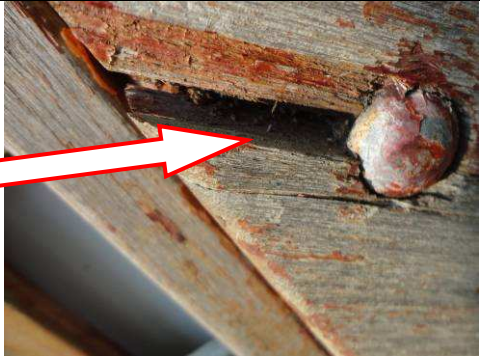
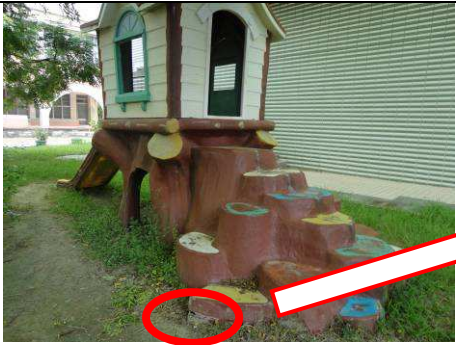
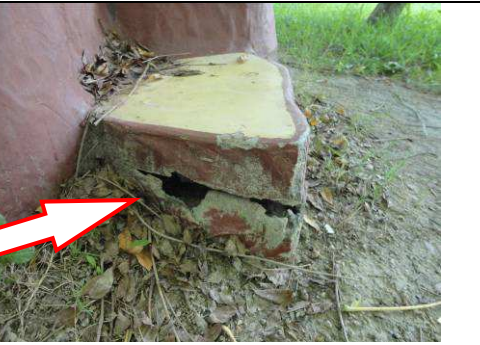
項次	1	項目	3 座老舊遊戲設備汰換	
購置（使用）時間		民國 85 年迄今		
現況概述 及需求說明		<p>3 座遊戲設備因老舊而不堪使用。</p> <ul style="list-style-type: none"> <li>• 85 年設置之大型遊具，已破損嚴重，滑梯磨損易傷褲子、及危及幼童安全。</li> <li>• 溜滑梯是幼童最愛，但三做滑梯都已老舊破損，尤其階梯破損影響幼童安全。</li> <li>• 木滑梯年代久遠且已維修多次，滑梯平面之欄杆縫隙已大於設備標準，幼兒於上方活動時，頭部可以輕易鑽出欄杆縫，且滑梯連接處已鬆脫，可輕易移動，遊玩時容易產生危險。</li> </ul>		
<p>現況圖片或照片</p> <p>（圖片或照片應清晰且足以說明現況，<u>至少</u>應有近景及全景各 1 張）</p>		  <p>遊具 86 年設置老舊破損</p>	  <p>滑梯底部老舊破損</p>	
		  <p>遊具組之滑梯</p>	  <p>滑梯底部嚴重破損</p>

<p><b>改善方式說明</b></p>	<p>擬更新新型遊具。</p> <p><input checked="" type="checkbox"/>是 <input type="checkbox"/>否 符合幼兒園及其分班基本設施設備標準、CNS 國家標準、建築及消防等相關法令之規定</p>	
<p><b>改善規劃圖</b> (應清楚標示地點及改善後之狀況，遊戲場設備及防護鋪面之設置，請以圖示說明<u>遊戲場面積、遊戲設備面積、防護鋪面積及遊戲設備外緣至防護鋪面外緣之距離</u>)</p>
